**Título do Projeto: Plano de Adequação das Arenas de Treinamento (Coelba e Trabalho em Altura) na Unidade SENAI Lauro de Freitas**

| IDENTIFICAÇÃO DA TURMA | |
|---|---|
| <b>Unidade:</b> | SENAI Lauro de Freitas |
| <b>Curso:</b> | Técnico em Segurança do Trabalho |

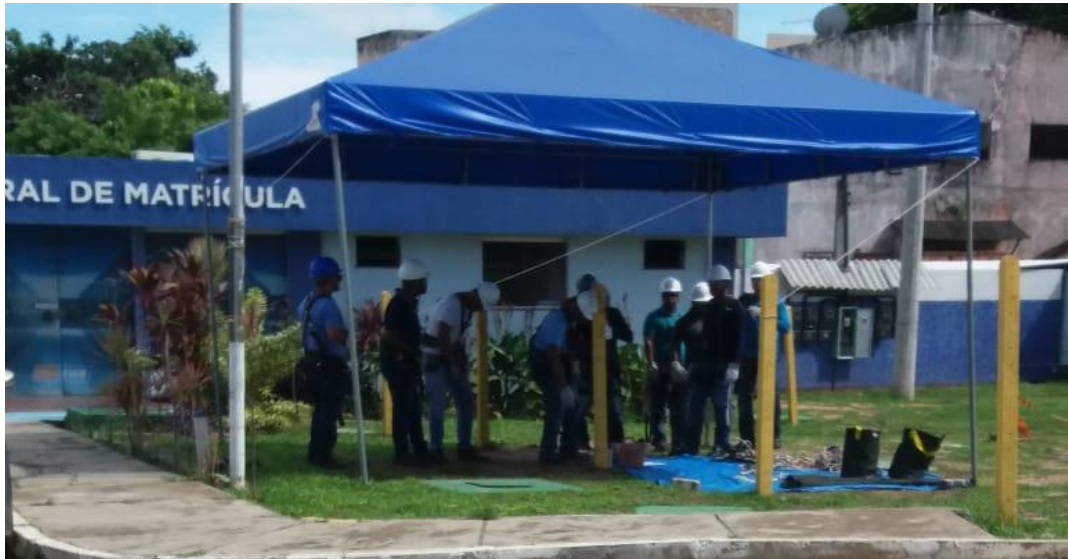
Figura 1: Toldo instalado na arena para a realização do treinamento.

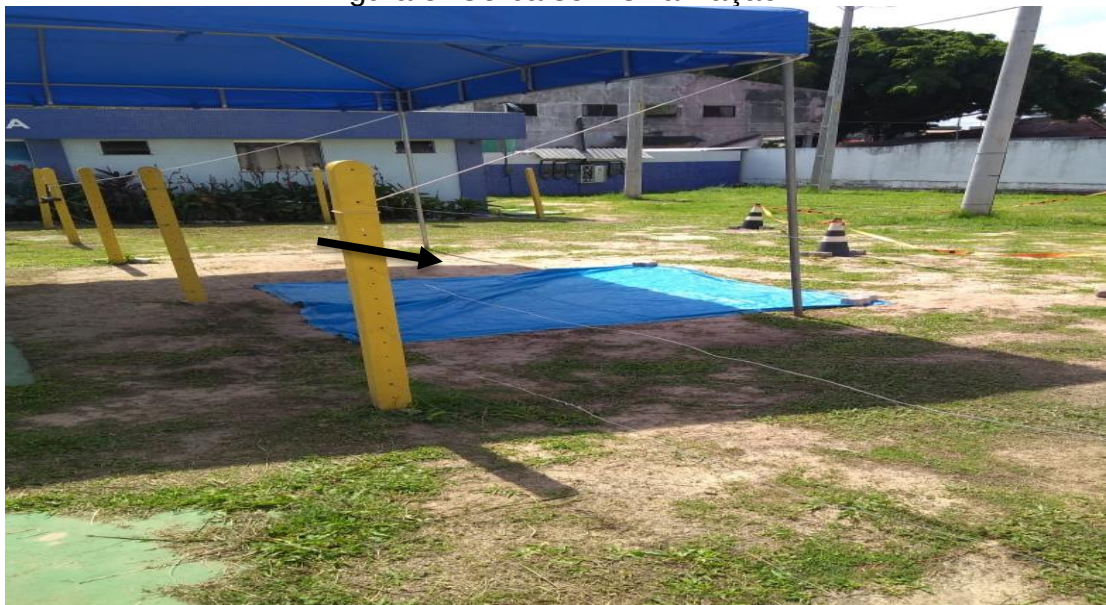
Não existem placas de sinalização em alguns pontos e existente estão danificadas (figuras 5 e 6) informando sobre os riscos e os EPI's necessários para serem usados na área destinada, causando a falta de conhecimento dos discentes ao entrarem na arena, correndo os riscos de causar algum dano físico e/ou material.

Figura 5: Cerca sem sinalização.

As placas de sinalização de segurança (figura 22) tornam-se necessárias para alerta de riscos, avisos, entre outros. Elas serão instaladas em toda arena.

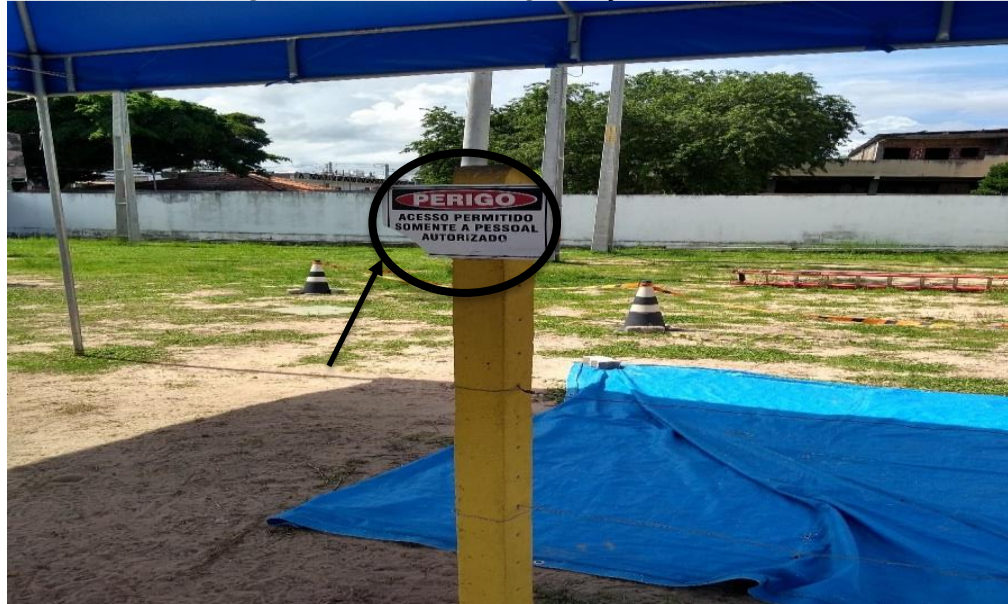
Figura 6: Placa de segurança danificada.

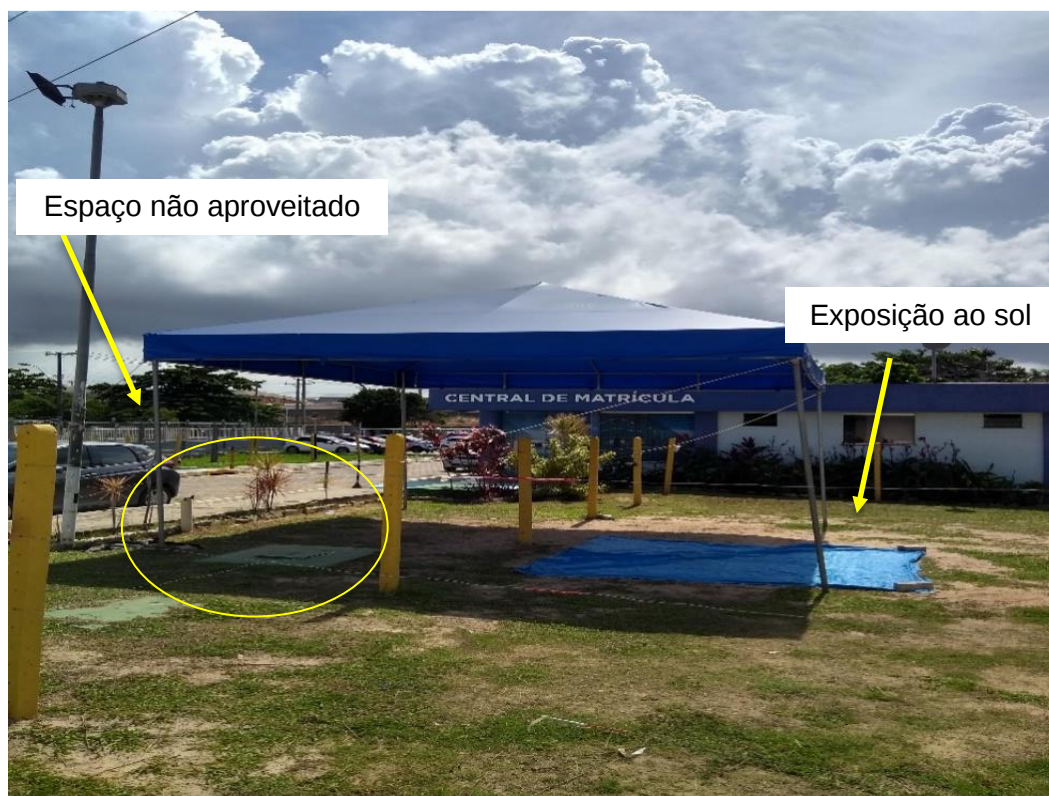
O toldo encontra-se em posicionamento e dimensionamento inadequado (figura 7), protegendo apenas uma parte do local contra os raios ultravioleta e as intempéries, o que acaba reduzindo a área coberta, sendo assim, alguns alunos ficam expostos ao sol durante algumas horas, correndo risco de insolação e queimaduras.

Figura 7: Dimensionamento e posicionamento irregular do toldo.

Um toldo maior (figura 20) fornece maior área de cobertura, comportando mais pessoas com conforto e segurança, protegendo de intempéries naturais. O toldo mais utilizado é o de lona, com estrutura de ferro, possui bom desempenho e durabilidade além do seu custo ser

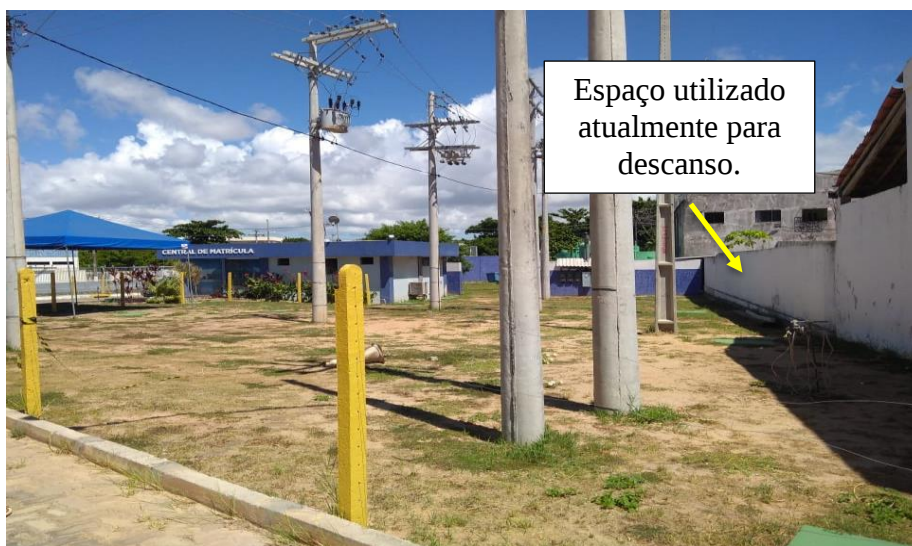
Como mencionado anteriormente, na arena não possui local de repouso para os discentes em treinamento (figura 9), trazendo desconforto, fadiga para os mesmos, encontram-se sentados no chão perto do local de treinamento, além de improvisar locais para sentar, condições estão inadequadas para a segurança no local. Problema recorrente também na arena CTTA.

Figura 9: Local sem alojamento para os alunos em treinamento.

Na atual situação, a arena não dispõe de lugares para descanso. A colocação de assentos permitirá e dará conforto aos usuários. Os bancos (figuras 18 e 19) possuem características já encontradas no mercado, sendo que, os escolhidos para o projeto são de

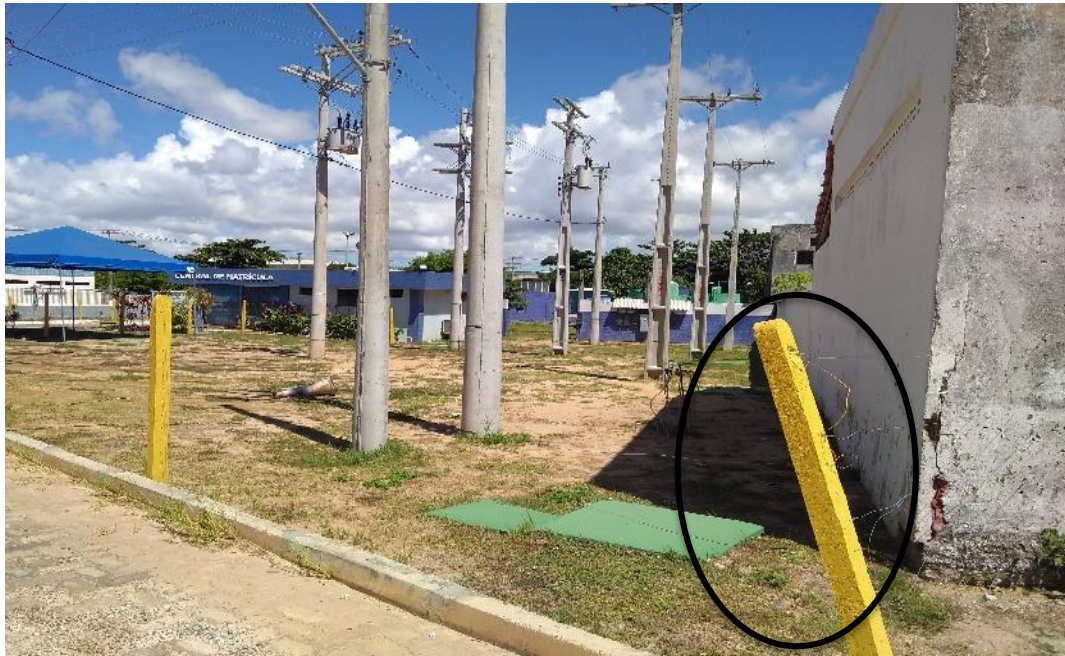
Na arena CTTA a cerca também apresenta risco de queda devido a oxidação do material empregado, tornando-se um risco durante a sua utilização.

Figura 10: Estaca inclinada com possibilidades de queda.

A cerca terá que ser toda trocada, além readequar o posicionamento dela, retirando-a do atual local instalada (debaixo do toldo) e trazê-la para mais próximo do passeio conforme figura 14. Será utilizado material similar ao atual, sendo feita manutenção alterando o arame aplicado atualmente, mas a opção mais vantajosa e que possui maior durabilidade e menor custo de manutenção é a cerca tipo belga (figura 15). Esta melhoria impacta diretamente na estética do local, tornando-a mais atraente, além da melhoria da segurança dos usuários até aos que passam próximos a arena.

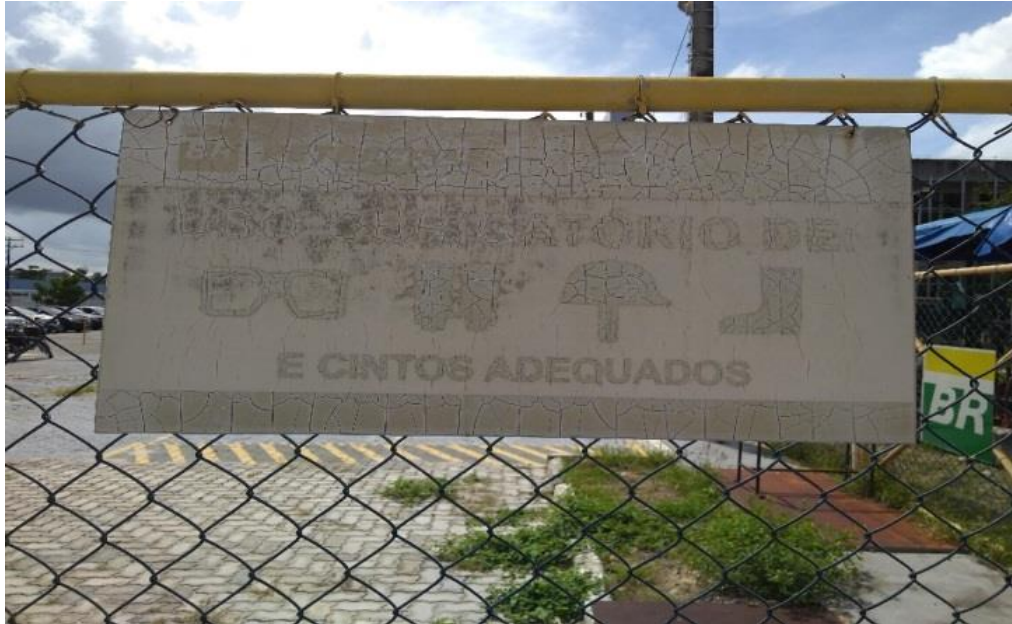
Figura 11: Placa desbotada sem uma visualização clara e sinalização ineficiente.

2. Como já supracitado, a implantação de placas de sinalização no interior e exterior da arena assegurará a sensibilização dos praticantes aos riscos e resguardo da integridade física;

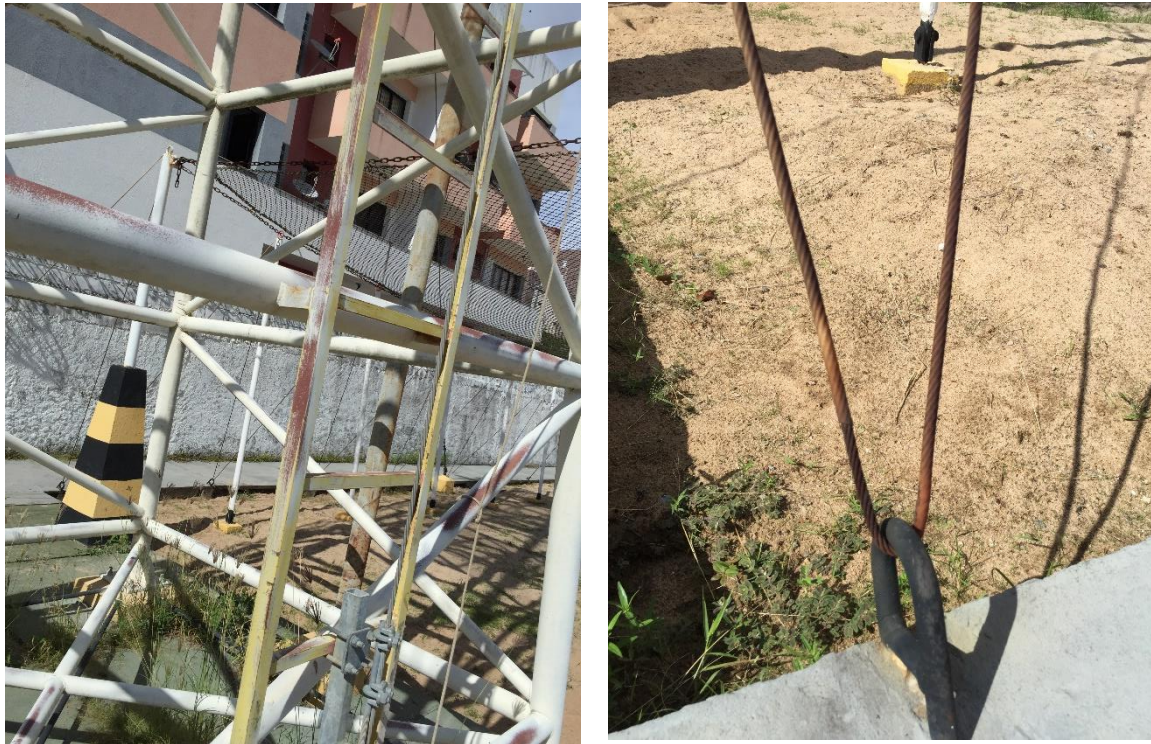
Figura 13a e 13b: Torre com ferros e cabos enferrujados.

3. Troca da rede de proteção contra queda, cabos de aço, além do reparo estrutural da torre metálica que irá fornecer maior segurança para a prática da atividade, evitando incidentes.

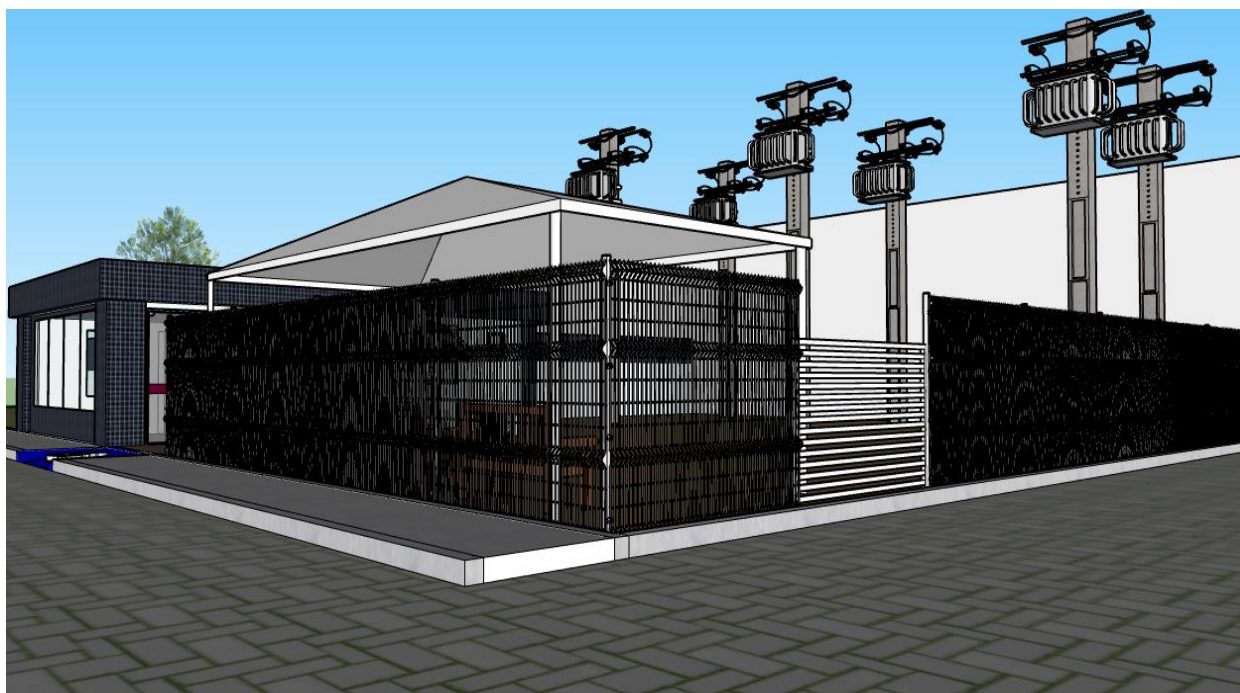
Figura 14: Novo desenho da cerca da arena da Coelba.

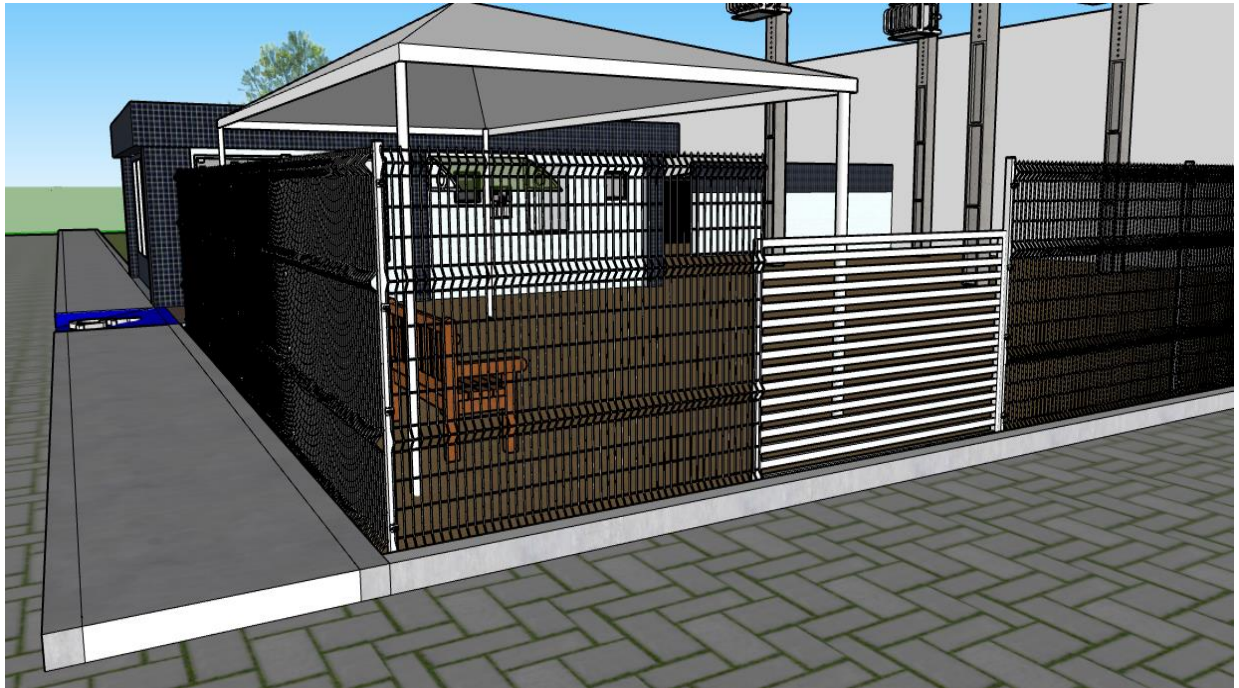
Figura 15: Cerca tipo belga.

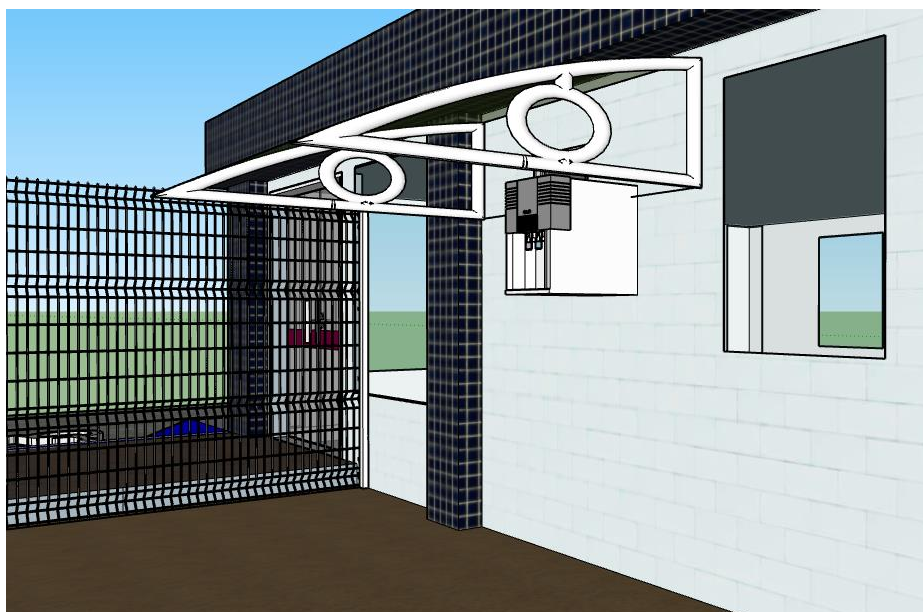
Figura 17: Filtro fixado na parede externa da Central de Matricula.

Um bebedouro instalado dentro da arena (figura 16), que possui rotatividade alta com o curso de NR10, permite que haja deslocamento dos alunos para outras áreas distantes, além de permitir o uso melhor da água pelos alunos, já que, eles utilizam garrafas térmicas e/ou PET para armazenamento. O filtro pode ser fixado na parede externa da central de matrícula (figura 17) ou do tipo que fica apoiada no chão.

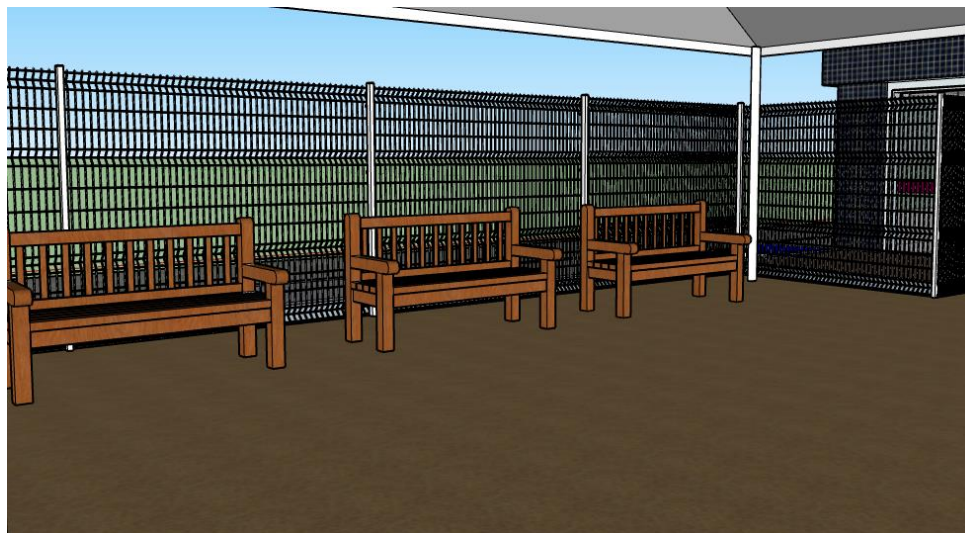
Figura 18: Disposição dos bancos na arena.

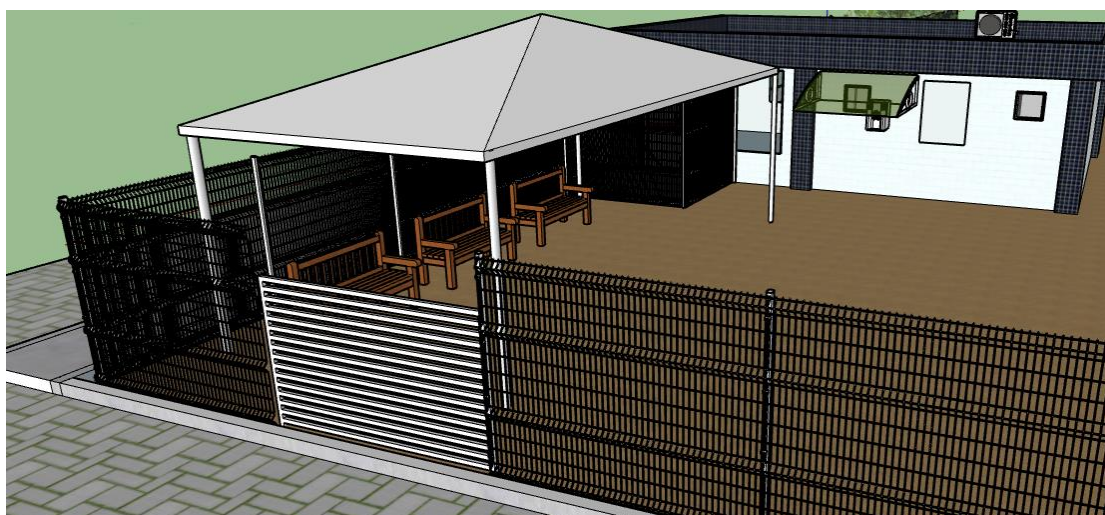
Figura 21: Disposição do toldo na arena Coelba.

baixo. Ele será disposto no atual espaço do toldo que já está instalado no local, conforme figura 21.
